Langes Leben für Holzbrücken

Die Kosten einer Brücke setzen sich im Wesentlichen aus zwei Anteilen zusammen: den Investitionskosten und den Unterhaltskosten über die gesamte Lebensdauer. Die vorgängige Abschätzung der Lebensdauer sowie der jährlichen Unterhaltskosten ist einerseits schwierig und hat andererseits einen starken Einfluss auf die Wirtschaftlichkeit, vor allem im Vergleich verschiedener Baustoffe untereinander.

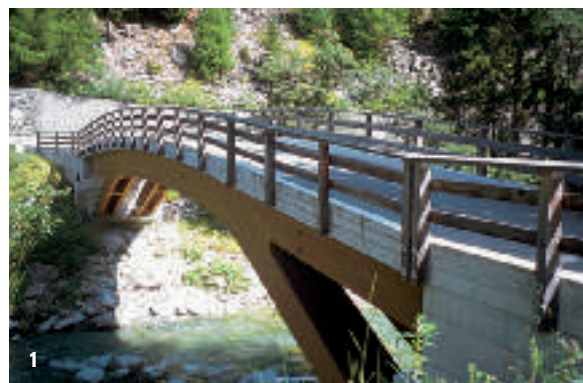
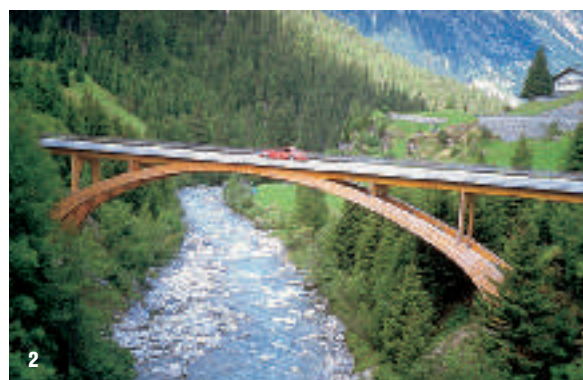
1-2

Bei den Strassenbrücken über den Averser Rhein und bei der Crestawaldbrücke in Sufers ist die Holztragkonstruktion durch den Beton-Fahrbahnbelag geschützt
(Bilder: Autor)

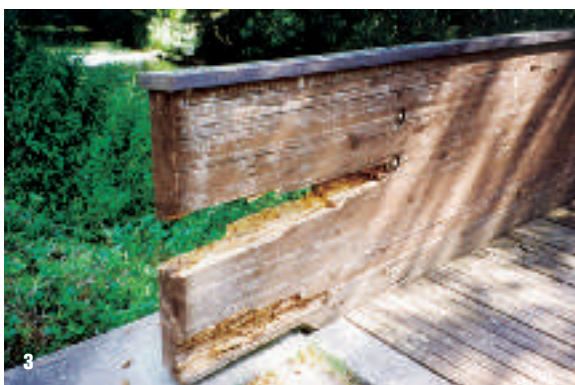
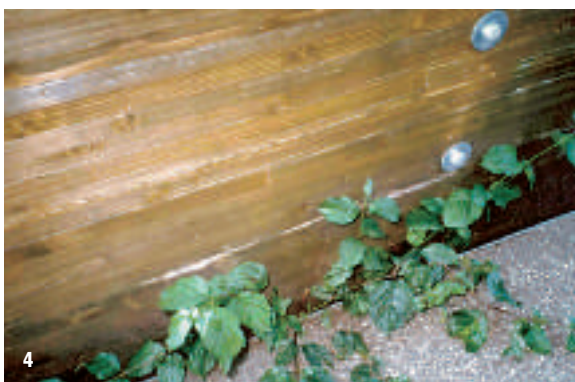
3-4

Ungenügender konstruktiver Holzschutz und fehlender Unterhalt können in kurzer Zeit zu gravierenden Schäden führen wie an diesen zwei Fussgänger- und Radwegbrücken in Leutkirch (1996) und Waibstadt (1983)

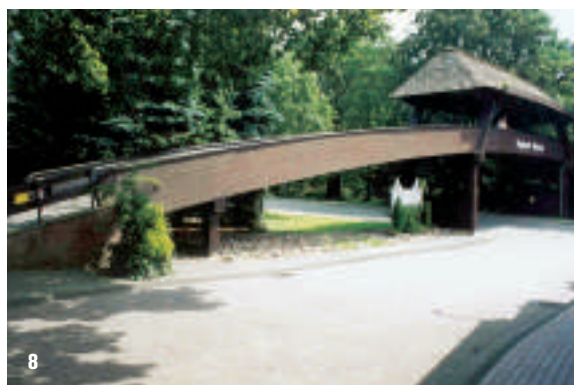
8
Regelmässige Neuanstriche ermöglichen der ungeschützten Fuss- und Radwegbrücke in Walsrode aus dem Jahre 1972 das Erreichen ihrer theoretischen Nutzungsdauer von 40 Jahren

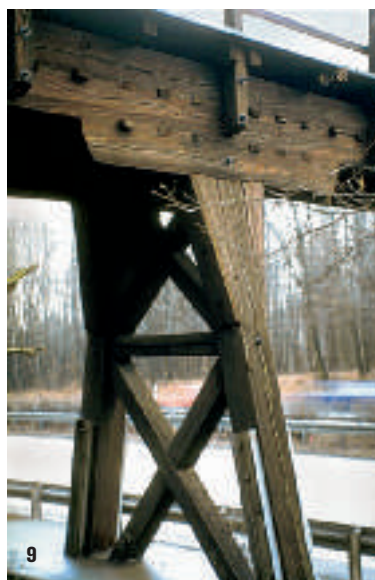
9
Diese 1938 erstellte (und inzwischen abgerissene) Holzbrücke bei Pforzheim erreichte durch einen konstruktiven Holzschutz (Asphaltbelag) eine lange Lebensdauer bei gleichzeitig geringem Unterhalt

Bei den untersuchten modernen Holzbrücken handelte es sich überwiegend um jüngere, im Mittel rund 18 Jahre alte Brücken. Bild 9 zeigt eine Fussgänger- und Radwegbrücke über die Bundesautobahn 8 in der Nähe von Pforzheim. Drei dieser Brücken wurden 1938 im Zuge des Autobahnbaus zwischen Karlsruhe und Stuttgart sowie eine weitere beim Albaufstieg errichtet. Die Unter-

haltskosten betragen für jede dieser Brücken lediglich 250 € pro Jahr. Dies lag zum einen an den in Querrichtung mit 2 % Gefälle ausgebildeten Bitumenbelägen, die die Hauptträger schützten; zum anderen daran, dass Holz gegen die Salzbeanspruchung resistent ist. Die beiden letzten der baugleichen Brücken wurden 1998 abgerissen, als man die Autobahn auf sechs Spuren ausbaute. Ihre Standzeit hätte aber ohne weiteres auch mehr als 60 Jahre betragen können. Über 200 Jahre alte Holzbrücken, vor allem in den Alpenländern, beweisen, dass mit einem sorgfältigen konstruktiven Holzschutz eine sehr lange Lebensdauer möglich ist.

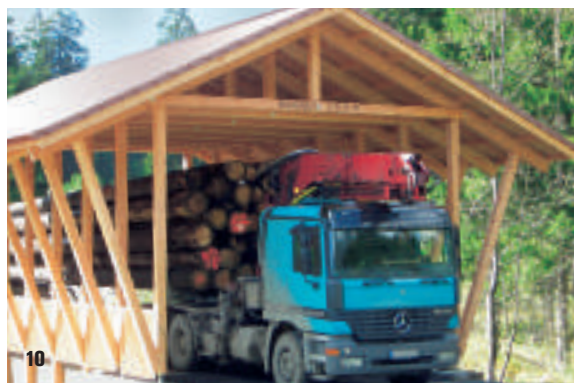
10
Die erste deutsche Schwerlastbrücke (60 t) in Holzbauweise führt über den niedersächsischen Brunnenbach. Der Bauherr erwartet von der Brücke eine Nutzungsdauer von 100 Jahren

Aufgrund all dieser Erfahrungen sollten die Anpassungen der Ablöserichtlinie aus der Sicht des Verfassers über die bisherigen Vorschläge hinausgehen. Dies gilt allerdings nur für die «geschützten» Holzbrücken. Die Werte der theoretischen Nutzungsdauer für «nicht geschützte» Geh- und Radwege sollten hingegen belassen oder sogar eher reduziert werden (Bild 6). Die Bilder 3 und 4 zeigen beispielhaft zwei nicht geschützte Fussgänger- und Radwegbrücken in Waibstadt und Leutkirch. Infolge fehlenden baulichen Holzschutzes und vernachlässigten Unterhalts weisen sie gravierende Schädigungen auf, die nicht mehr reparabel sind. Bei ungeschützten Konstruktionen wird so die theoretische Nutzungsdauer von 40 Jahren nicht selten verfehlt. Auf der anderen Seite wird eine Brücke wie die 1972 gebaute, ungeschützte Fussgänger- und Radwegbrücke in Walsrode die verlangte Lebensdauer sicher erreichen, da sie in regelmässigen Abständen neu gestrichen wird (Bild 8). 2004 wurde bei Hasselfelde im Harz die erste bundesdeutsche Schwerlastbrücke aus Holz errichtet, über den Brunnenbach in Niedersachsen (Bild 10). Die Fahrbahn der einspurigen 60-t-Brücke besteht aus Eichenholz. Für die überdachte Brücke erwartet die Bauherrschaft eine Nutzungsdauer von rund 100 Jahren.
